ESPÁTULA DE IMPACTO MULTIFUNCIÓN

Con tapón de impacto y hoja de acero inoxidable para raspar y alisar superficies planas, limpieza de cilindros y extracción de clavos.

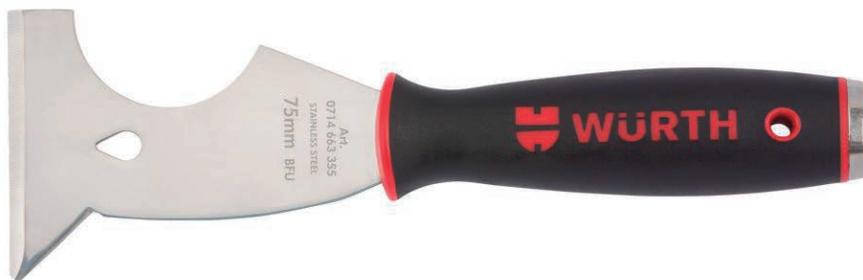
Ojo para quitar clavos y pasadores.

Forma semi-circular para la limpieza de rodillos o tuberías.

Hoja puntiaguda para la limpieza de ranuras.

Mango ergonómico de dos componentes, con superficie antideslizante y amortiguamiento de los golpes.

Hoja pulida, para una fácil limpieza.

Hoja de acero inoxidable de 1,8 mm de espesor, que evita la corrosión por contacto.

Código	90714 663 355
Cantidad	1
Longitud	235 mm
Ancho de la hoja	75 mm
Longitud de la hoja	100 mm
Material	Acero inoxidable AISI 420
Mango	2 componentes
